Vidange + remplacement filtre à huile sur Coccinelle 3

Vidange et remplacement du filtre à huile sur moteur 1,2L TSI de 105 CV (CYVD).

Vidange et remplacement du filtre à huile sur moteur 1,2L TSI de 105 CV (CYVD) sur coccinelle cabriolet de juillet 2015

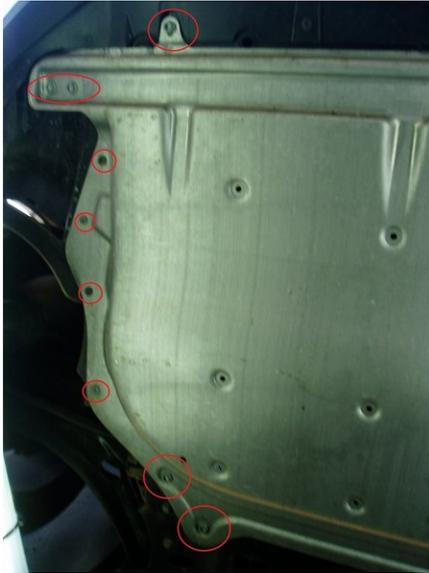
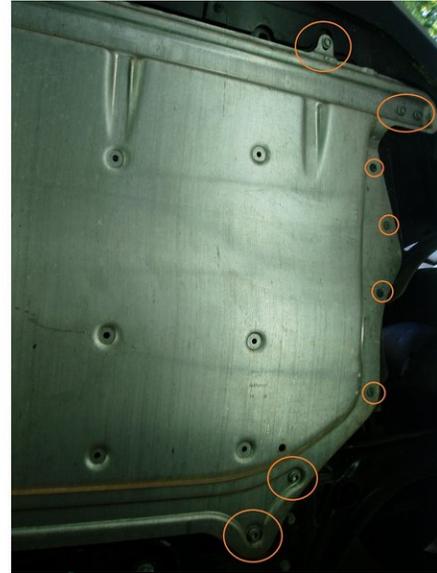
Étape 1 — Dépose du panneau de protection sous moteur.

- Déposer le 10 vis XZN et les 8 vis Torx du capot de protection de carter

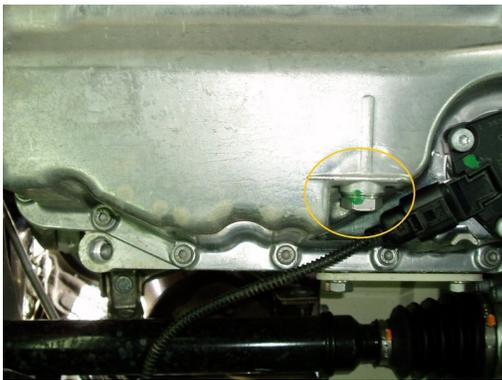
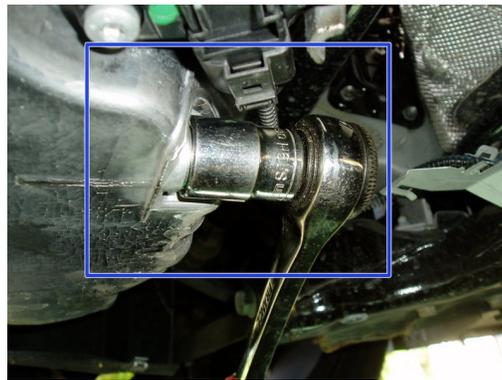
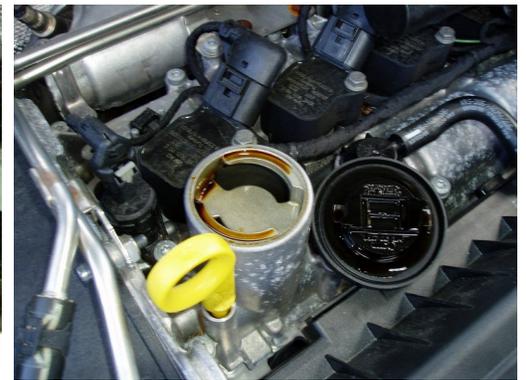
Étape 2 — Vidange de l'huile moteur.

- Desserrer le bouchon de vidange situé à l'arrière du carter, douille de 19.
- Mettre un jerrican de vidange sous le carter moteur afin de récupérer l'huile
- Enlever complètement le bouchon de vidange
- Retirer le bouchon de remplissage de l'huile moteur situé sur le dessus du moteur

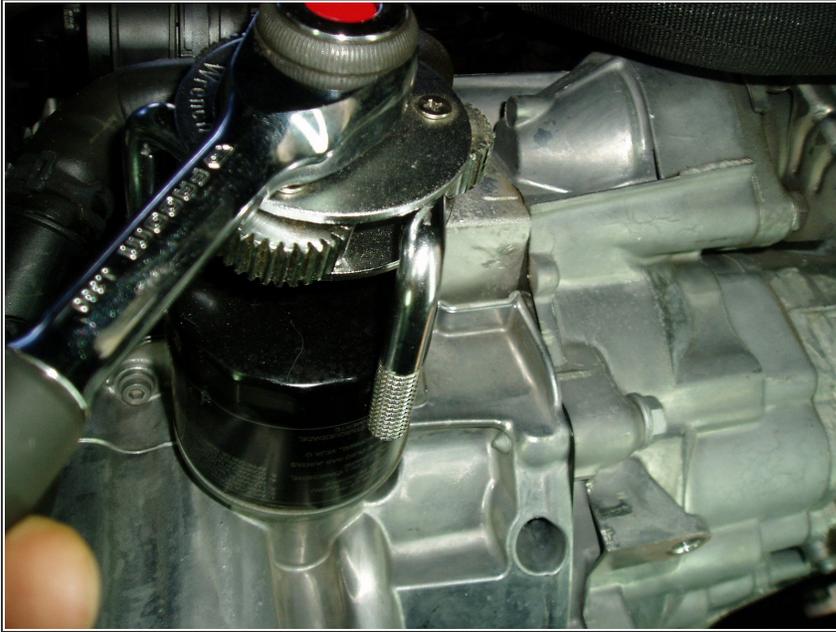
Étape 3 — Démontage du filtre à huile.

- Dévisser le filtre à huile à l'aide de la clé à filtre
- Récupérer l'huile dans un jerrican de vidange

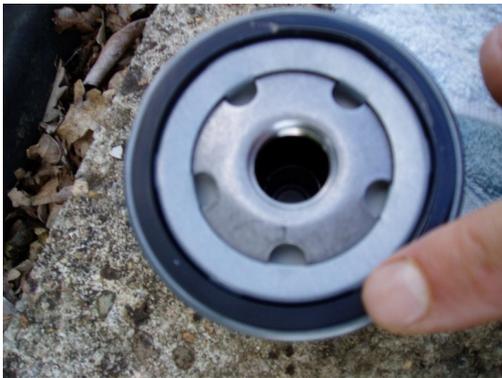
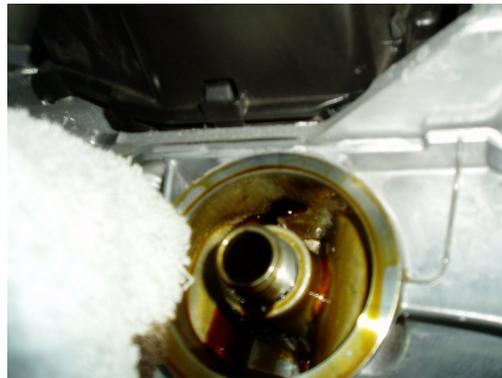
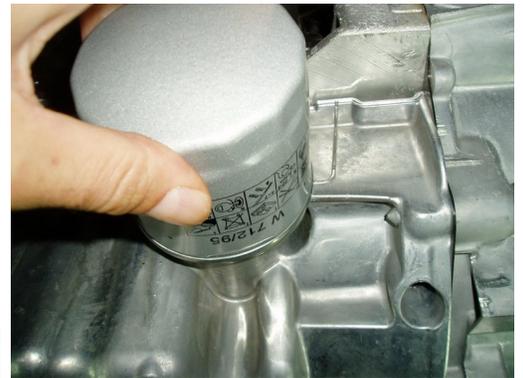
Étape 4 — Montage du nouveau filtre à huile.

- Mettre de l'huile sur le joint du nouveau filtre à huile.
- Nettoyer la surface d'appui du filtre à huile sur le carter à l'aide d'un chiffon.
- Visser le filtre à huile jusqu'à ce que le joint soit bien en contact avec son support.

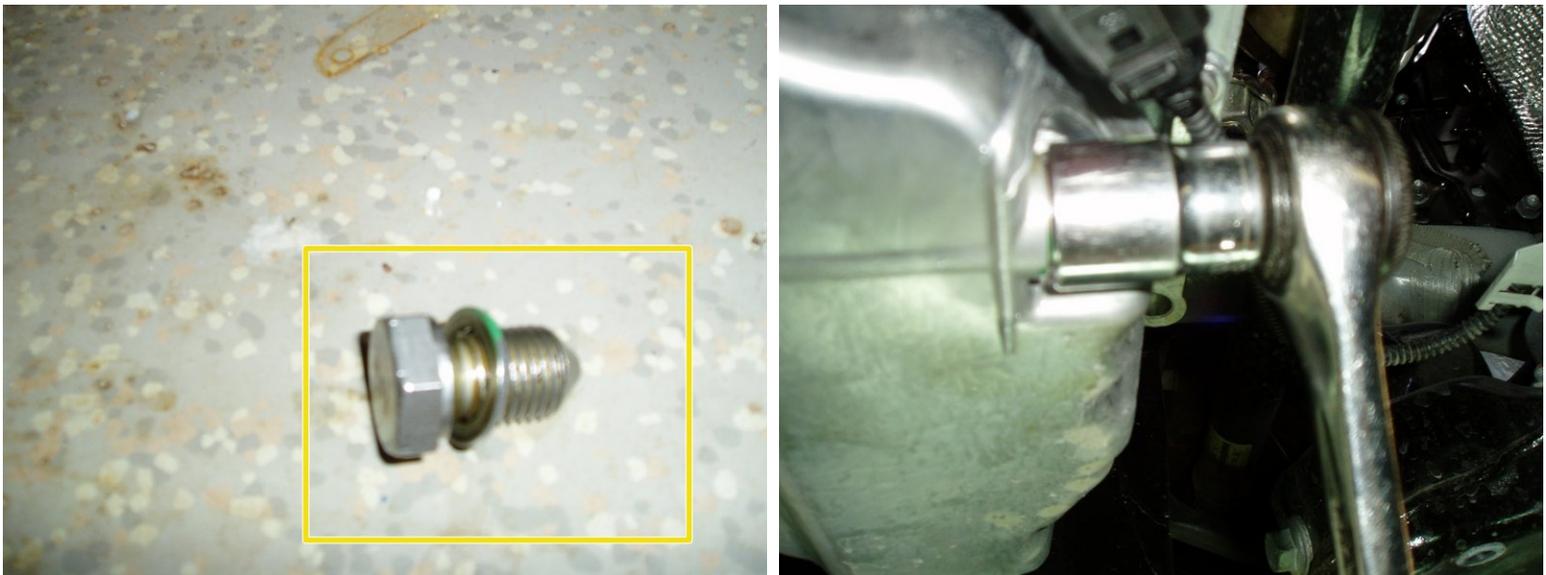
Étape 6 — Remontage du bouchon de vidange

- [Remplacer le bouchon de vidange équipé de son joint. Le joint est indissociable.](#)
- Revisser et serrer modérément le bouchon de vidange sur le carter.

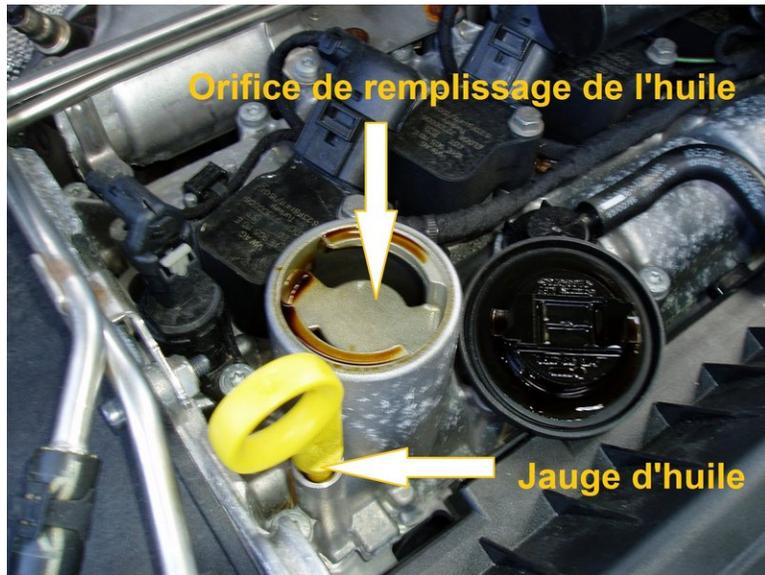
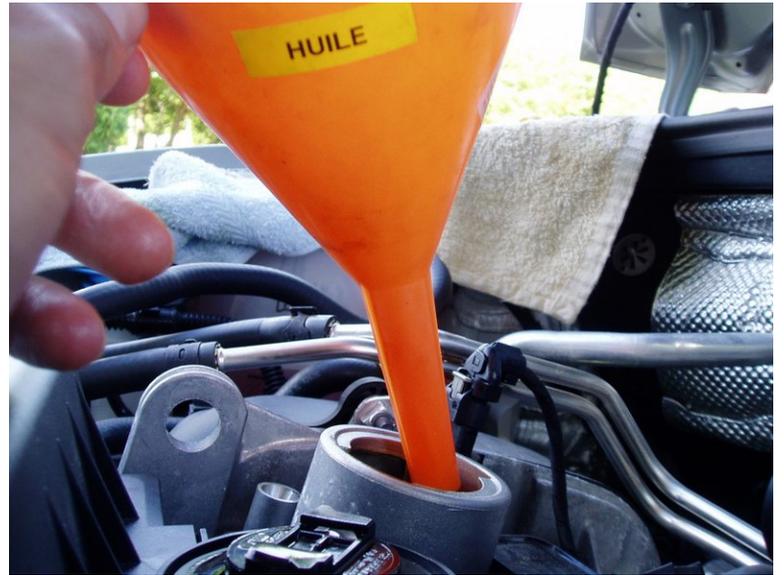
Étape 7 — Remplissage avec la nouvelle huile

- Remplir avec la nouvelle huile (environ 4 litres).
- Attendre quelques minutes que le niveau se stabilise.
- Vérifier que le niveau se trouve au plus près du maxi sur la jauge à huile. Ne pas dépasser le maxi de la jauge. La voiture doit se trouver à plat pour une bonne vérification du niveau. Faire l'appoint d'huile ci-nécessaire. Fermer le bouchon de remplissage de l'huile.
- Faire tourner le moteur 1 min et vérifier qu'il n'y a pas de fuite d'huile.
- Attendre et vérifier le niveau à la jauge. Faire un complément d'huile ci-nécessaire.
- Reposer le capot de protection sous moteur.

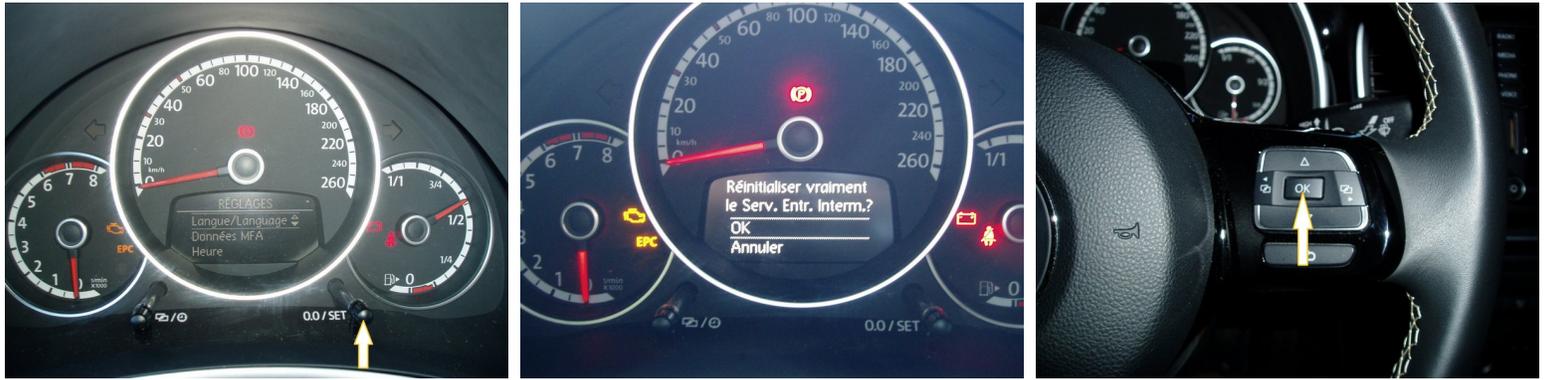
Étape 8 — Réinitialisation du service entretien intermédiaire

- Couper le contact d'allumage.
- Appuyer sur la touche 0.0/SET du combiné d'instruments et maintenez la enfoncée.
- Remettre le contact d'allumage.
- Relâcher la touche 0.0/SET.
- Valider la demande de confirmation affichée sur le combiné d'instruments à l'aide de la touche OK/RESET du levier d'essuie-glace ou de la touche OK du volant multifonction.

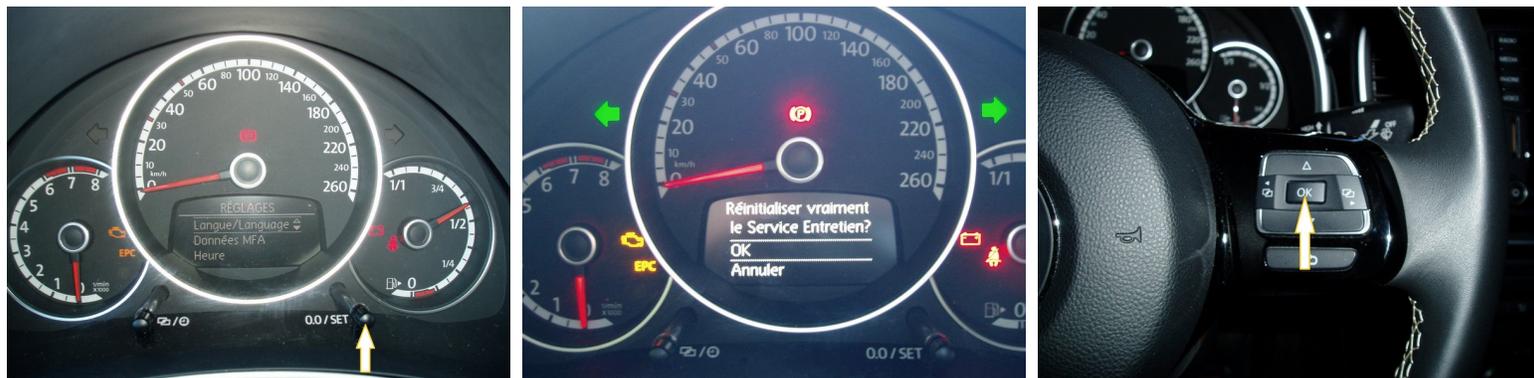
Étape 9 — Réinitialisation du service entretien

- Couper le contact d'allumage
- Activer le signal de détresse
- Appuyer sur la touche 0.0/SET du combiné d'instruments et maintenez-la enfoncée
- Remettre le contact d'allumage
- Valider la demande de confirmation affichée sur le combiné d'instruments à l'aide de la touche OK/RESET du levier d'essuie glace ou de la touche OK du volant multifonction
- Désactiver le signal de détresse
