# Remplacement des supports moteur sur Renault Megane 2

Remplacement du support moteur gauche, tampon hydro-élastique et biellette de reprise de couple.

Remplacer les 3 supports moteur sur une Renault Mégane 2 1.5dci 82cv de 2003

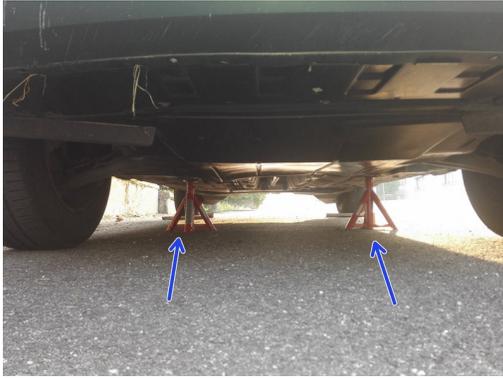
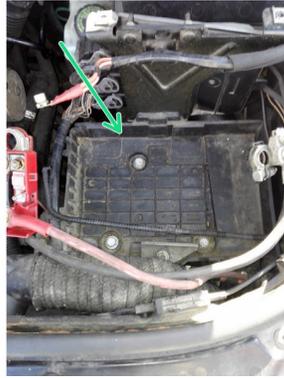
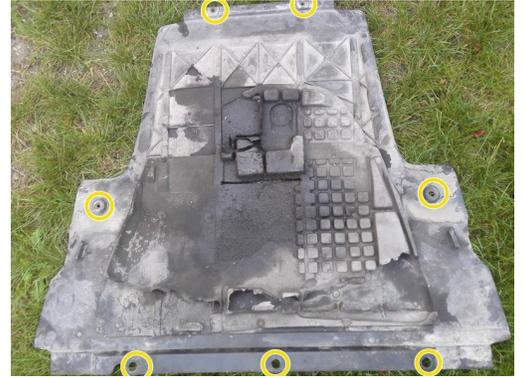
Étape 1 — Commencez par soulager l'avant du véhicule sans décoller les roues puis retirer la batterie en suivant ces deux tutoriels

- [Mise en sécurité du véhicule : démontage et remontage de la roue](#)
- [Changement de batterie sur Renault Megane 2](#)
- Retirer la plaque de protection sous moteur fixée par 7 boulons de 13.

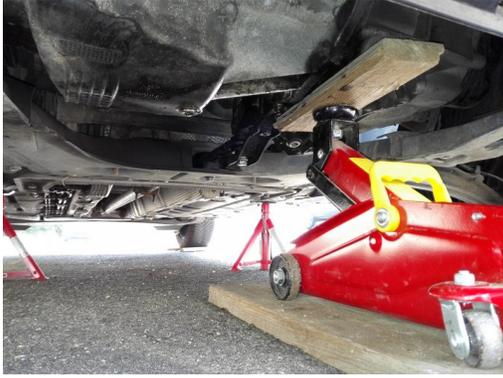
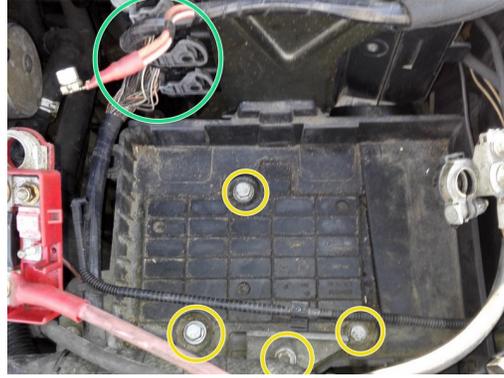
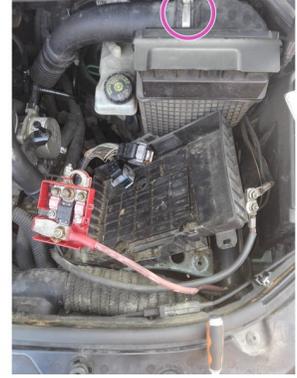
**Étape 2 — Support moteur gauche (à droite face au capot), situé sous la batterie**

**⚠** Positionner un cric sous le véhicule entre le moteur et la boîte à vitesse. En intercalant une cale en bois, soulager légèrement l'ensemble du moteur.

- Déclipser les 3 connecteurs reliés au calculateur en faisant pivoter les leviers des connecteurs en "dessinant" un demi cercle après avoir appuyé sur l'ergot de verrouillage à l'aide d'un tournevis.

- Retirer les boulons de 13 du bac de la batterie ainsi que celui de la bride de fixation.
- Desserrer le collier de la durite d'air sortie boîte à air, incliner le bac de la batterie à 90° vers la gauche afin d'éviter de déclipser les fixations des faisceaux électriques (fragile, en cas de casse mettre des rislans au remontage). Déposer le calculateur qui est juste emboîté sous le bac.

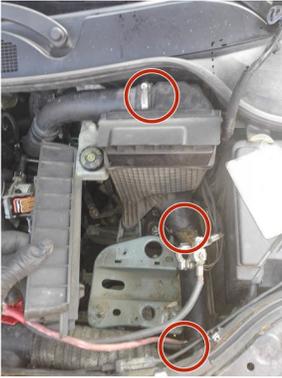
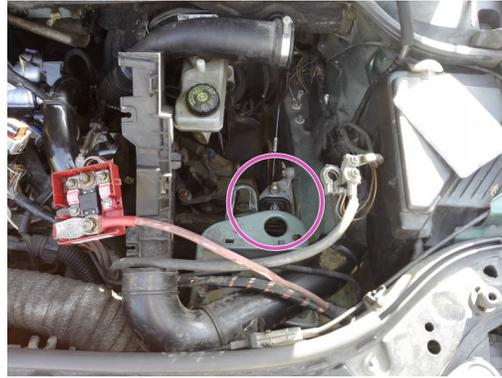
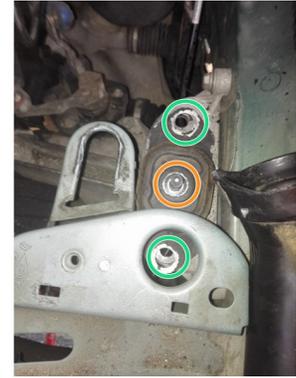
### Étape 3 — Support moteur gauche, suite

- Déboîter les durites d'air en commençant par celle côté radiateur, ensuite côté pare-brise puis celui de l'entrée de la boîte à air. Déposer la boîte à air en la tirant vers soi, elle est juste clipsée en bas à gauche et sur le côté droit. Tout est très millimétré et il faut jouer sur l'inclinaison des durites.

- Nous arrivons à cette configuration où nous pouvons apercevoir le support moteur.
- Desserrer l'écrou central du support qui maintient le moteur à l'aide d'une douille de 16 et un cliquet. Veillez à avoir soulagé le moteur à bonne hauteur, si pas assez soulagé, le moteur descendra de trop, si trop soulagé, il ne descendra pas et gênera au moment d'ôter le support moteur.

- Écrou au dessus, boulon en dessous, dévisser les écrous du support au chassis à l'aide d'une douille de 18. Maintenir les boulons par le dessous afin d'éviter de les faire tomber.

- Retirer le support moteur en le tirant vers le haut, si blocage faire levier avec un ou deux tournevis plat. Penser à descendre suffisamment le moteur pour dégager la vis centrale.

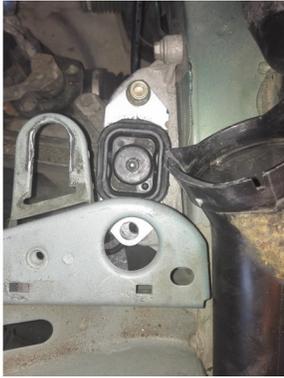
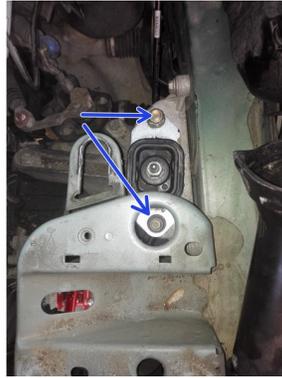
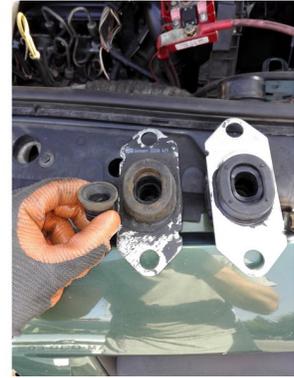
## Étape 4 — Support moteur gauche suite

- Centrer au mieux le nouveau support avec la vis centrale et les trous de fixation au châssis. Idéalement se faire aider par un tiers qui pourra ajuster le cric ou déplacer le moteur de quelques millimètres à la main ou à l'aide d'un levier afin de bien centrer le tout.
- Serrer au couple de 62 Nm les deux boulons extérieurs, puis l'écrou central également à 62Nm. Descendre le cric, s'assurer du bon remontage, puis tout remonter en procédant dans l'ordre inverse du démontage.
- Nous pouvons comparer les deux supports, ici vu de dessous, une partie du caoutchouc est désolidarisée du reste.

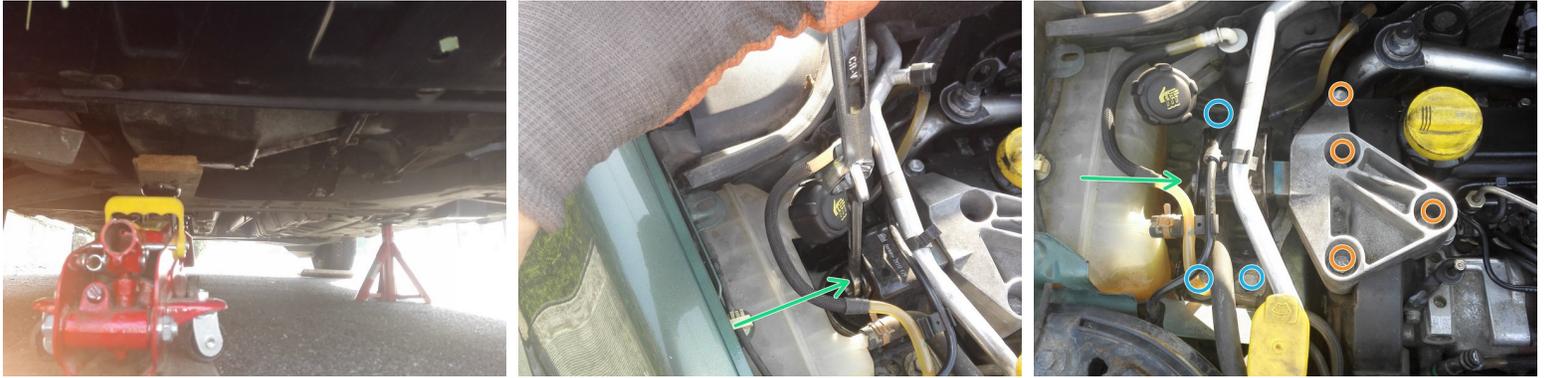
## Étape 5 — Support moteur droit

- Aussi appelé tampon hydro-élastique, il se trouve à gauche de la distribution face au capot.

**⚠ On positionne cette fois le cric sous le carter d'huile, juste à gauche du bouchon de vidange et toujours avec une bonne cale en bois. On soulage le moteur sans excès.**

- Desserrer le boulon transversal de 16 qui relie le support au moteur, le déplacer vers la gauche contre le bocal de liquide de refroidissement, nous ne pouvons pas l'extraire pour le moment. Ajuster la hauteur du moteur avec le cric de façon à ce que le boulon soit le plus possible à l'horizontale.

- ⓘ Étant difficile d'accès et bien serré voici une petite astuce avec deux clés plates. Ne pas utiliser de clé à fourche sur le boulon au risque de l'arrondir. Il est possible de déclipser la poire à gazole ainsi que les durites pour gagner de la place, mais ne pas forcer sur les conduites de climatisation en aluminium.

- Retirer les 4 boulons de la coiffe du support moteur à l'aide d'une douille de 16.
- Terminer avec les 3 boulons du support toujours avec une douille de 16. Extraire la coiffe et le support en pivotant entre la conduite supérieure de climatisation et le carter de distribution.

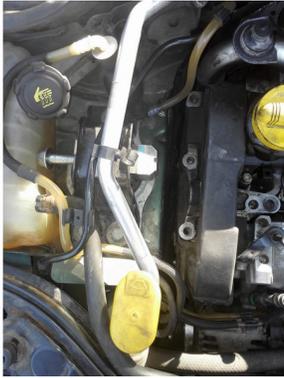
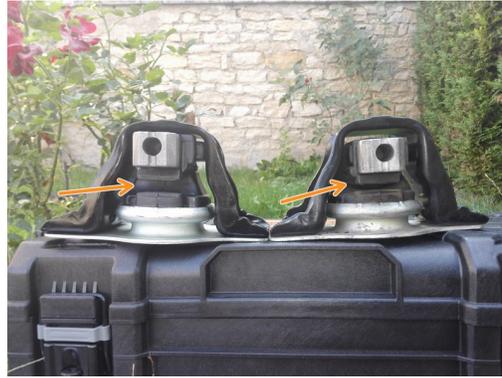
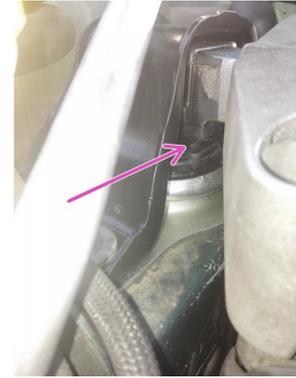
## Étape 6 — Support moteur droit suite

- Procéder en sens inverse pour le remontage, bloquer en priorité le nouveau support en serrant les 3 boulons au couple de 62Nm, ensuite les 4 boulons de la coiffe toujours au même couple et pour finir le boulon transversal à 105Nm. Ne pas oublier de reclipser la poire et les durites si besoin.
- Nous observons ici la différence d'affaissement entre le nouveau et l'ancien support.
- ⓘ Sur le support neuf et malgré le poids du moteur, nous avons toujours un espace entre les deux parties en caoutchouc. Il est possible de contrôler l'affaissement d'un ancien support en insérant une cale de 0.5mm à cet endroit, si elle ne rentre pas ou ne coulisse pas librement, le support est défectueux.

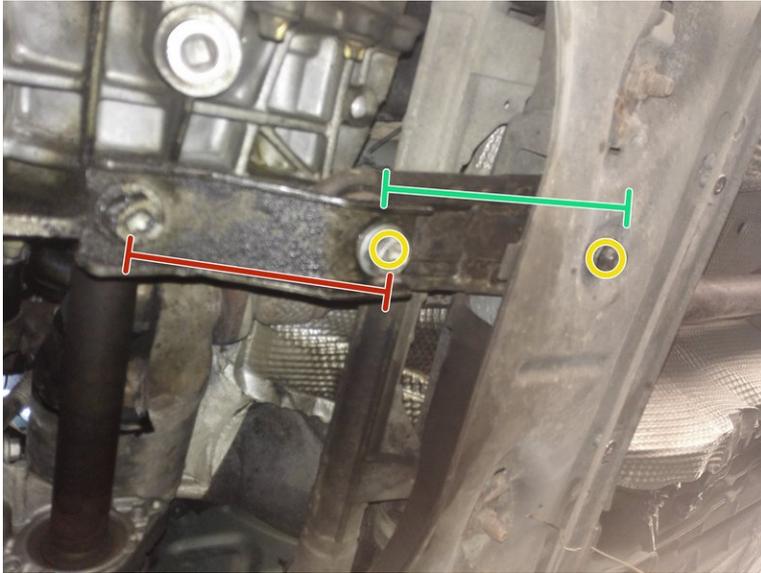
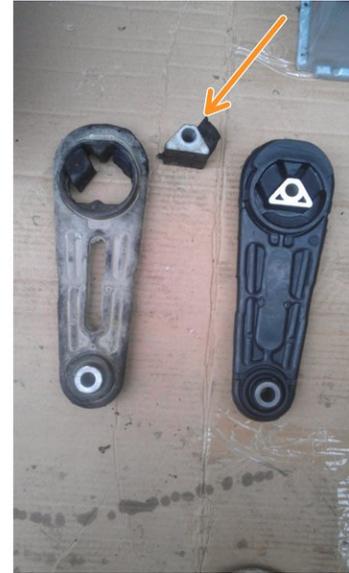
## Étape 7 — Support inférieur ou bielette de reprise de couple

- Pour terminer, retirer les deux boulons de 18 du support inférieur. Il est relié à droite sur la photo au châssis du véhicule, et à gauche au "tirant" fixé lui-même à la boîte à vitesse. Inutile de déposer le tirant, les deux boulons retirés, pivoter le support de gauche à droite pour l'extraire.
- ⓘ Ici plus besoin de soulager le moteur, il aura juste un effet balancier ajustable à la main pour faciliter les opérations.
- support inférieur
- tirant
- Reposer le nouveau support avec ses deux boulons au couple de 105Nm. Si vous avez été obligé de déposer le tirant, le boulon de gauche sur la photo se resserre à 62Nm.
- Nous observons ici la nécessité de remplacer ce support.

Les supports moteurs fatigués engendrent des vibrations dans l'habitacle, notamment au ralenti. Les supports craquelés/fissurés doivent faire l'objet d'une surveillance particulière mais ne sont pas forcément défectueux. Un support hydro-élastique fuyant doit être remplacé comme tout support déchiré/cassé. D'une manière générale, le support droit côté distribution provoque le plus de vibrations, il peut-être accompagné selon les motorisations (pas sur la mienne) de ce support à remplacer également [Changement support moteur supérieur droit sur Renault Megane 2](#).

Vient ensuite le support inférieur provoquant principalement des à-coups aux passages de vitesses. Celui sous la batterie reçoit peu de contraintes mécaniques et donc subit moins d'usure. Pour terminer, les vibrations ressenties n'ont pas toujours seulement pour cause un support défectueux, mais ils peuvent être la conséquence d'une anomalie moteur comme l'injection ou allumage qui provoquent du mouvement et des vibrations => usure prématurée des supports.
