# Remplacement du triangle de suspension avant sur VW Polo 3

Intervention effectuée sur VW Polo 3 restylée 1.4 60ch à l'avant droit

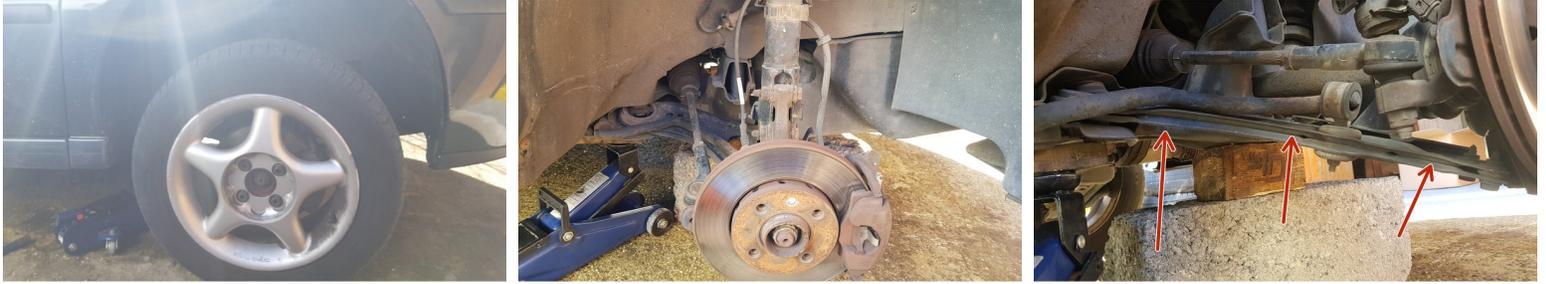
## Étape 1 — Lever le véhicule et repérer le triangle

- [Mise en sécurité du véhicule : démontage et remontage de la roue](#)
- Triangle

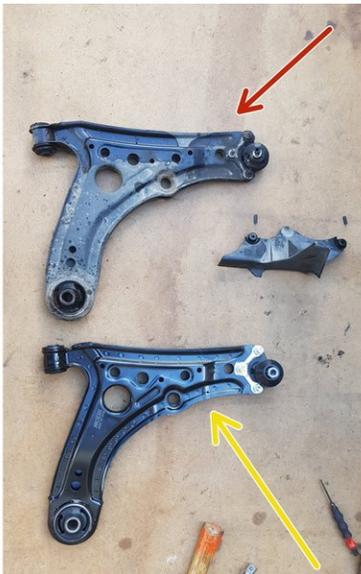
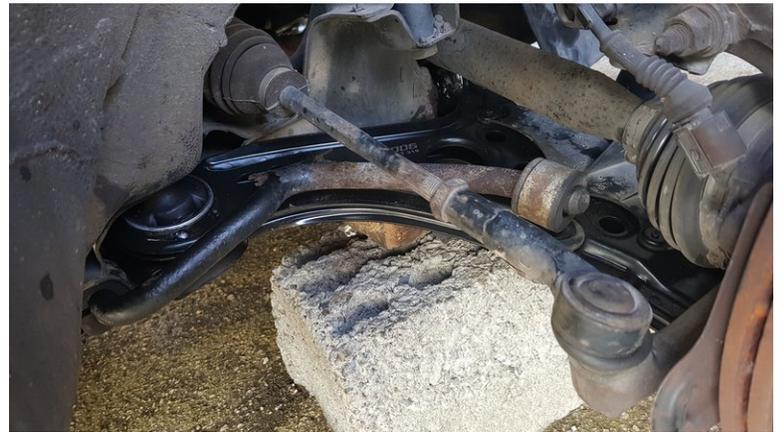
## Étape 6 — Comparaison / remontage

- Ancien triangle
- Triangle neuf
- Le remontage s'effectue en sens inverse.
