# Remplacement des 2 sondes lambda sur Ford Fiesta IV phase 2

Intervention effectuée sur une Ford Fiesta 1.3 60ch phase 2 de 2002.

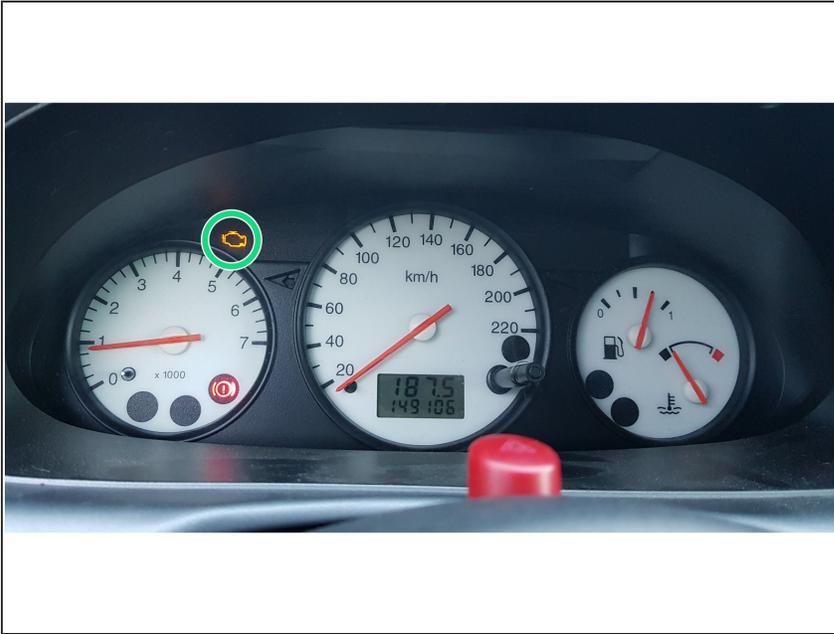
## Étape 1 — Voyant moteur

- Voyant moteur orange et fixe allumé
- En général ce voyant est lié à une défaillance d'une des sondes lambda.

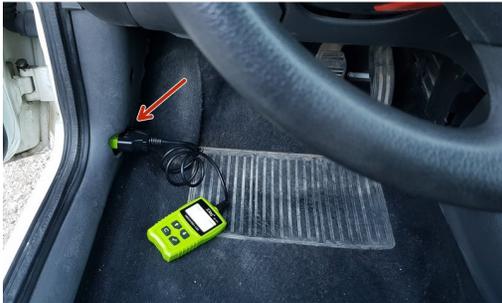
## Étape 2 — Diagnostic 1/2

- Insérez votre outil diag sur la prise OBD2.
- Allez dans la section diagnostic puis lecture des codes erreur.

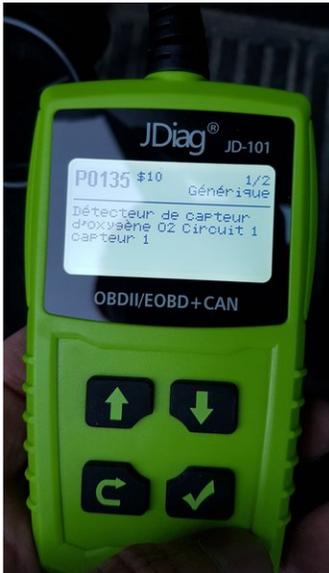
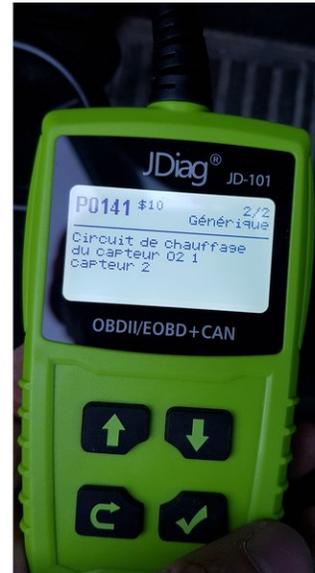
### Étape 3 — Diagnostic 2/2

- Résultat : P0135 et P0141
- Plus de doute sondes HS.

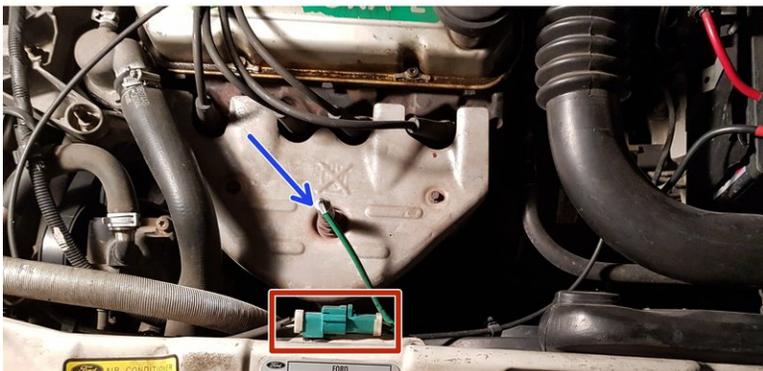
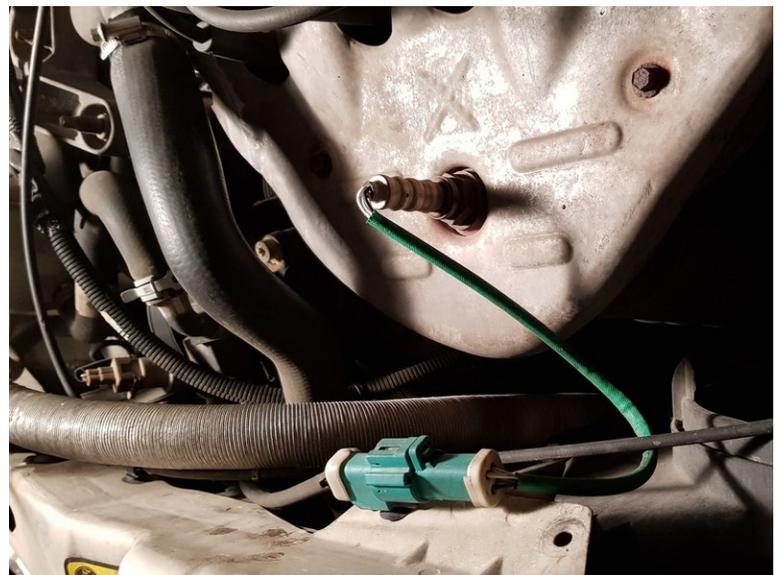
### Étape 4 — Repérer la sonde supérieure

- Sonde
- Branchement
