Remplacement du clignotant intégré au rétroviseur sur Volkswagen Golf V

Remplacement du clignotant à leds du rétroviseur extérieur qui comprend par ailleurs une résistance de dégivrage et le moteur de réglage du rétroviseur.

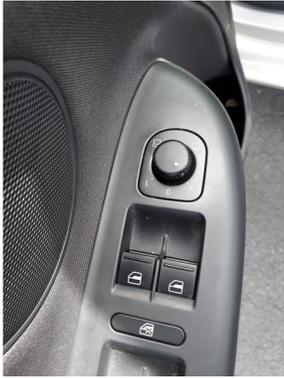
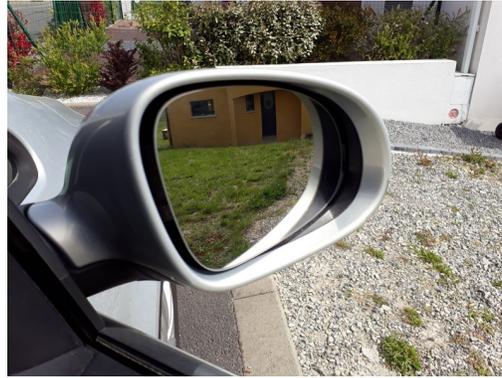
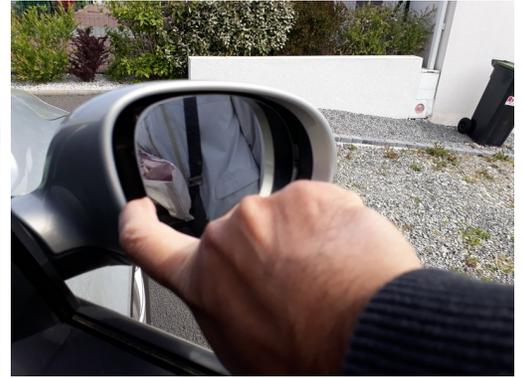
Étape 1 — Démontage du miroir

- Orienter la glace du rétroviseur de manière à pouvoir glisser les doigts derrière le miroir.
- Tirer dessus délicatement
- Faire le tour pour le déclipser.

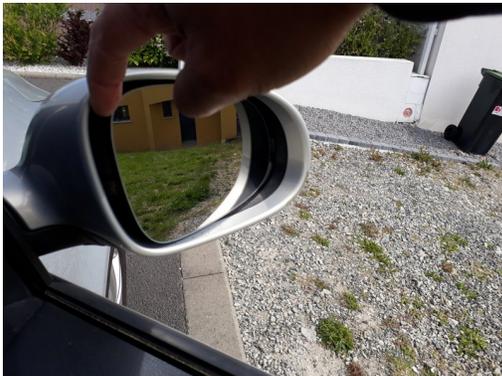
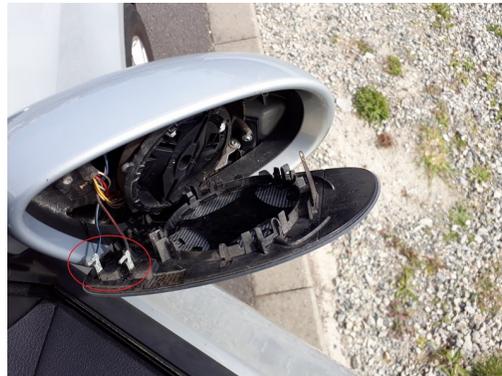
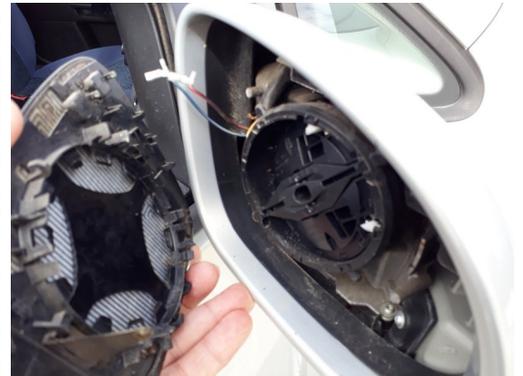
Étape 2 — Déconnexion du miroir

- Retirer les cosses servant au dégivrage du miroir

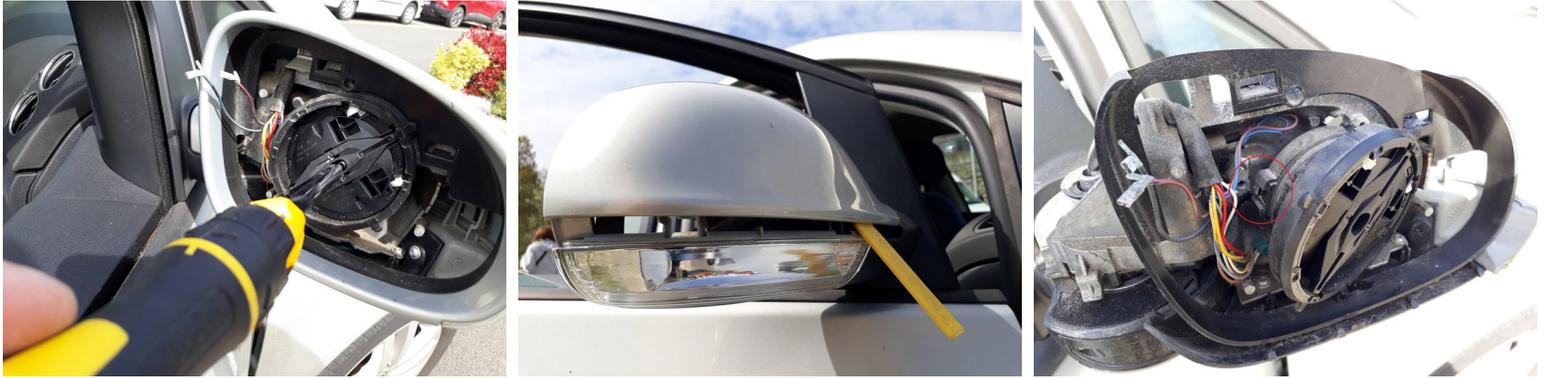
Étape 3 — Démontage du moteur de réglage

- Dévisser la vis torx au centre. Contrairement à d'autres modèles de la marque, c'est la seule vis à retirer, le plastique abritant le moteur est clipsée par ailleurs à 3 endroits.
- Retirer la coque peinte du rétroviseur en utilisant une spatule plate et en la glissant entre le clignotant et la coque en poussant délicatement vers le haut.
- Déclipser le moteur.

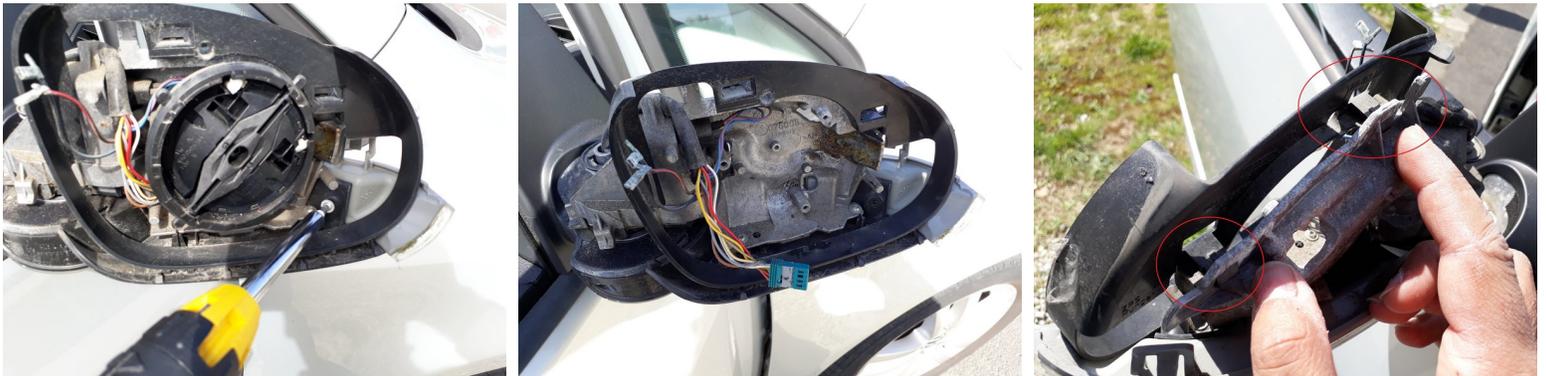
Étape 4 — Accès au clignotant

- Retirer la vis torx sur la photo.
- Retirer le connecteur du moteur.
- Déclipser l'enjoliveur plastique qui fait le tour du rétroviseur..

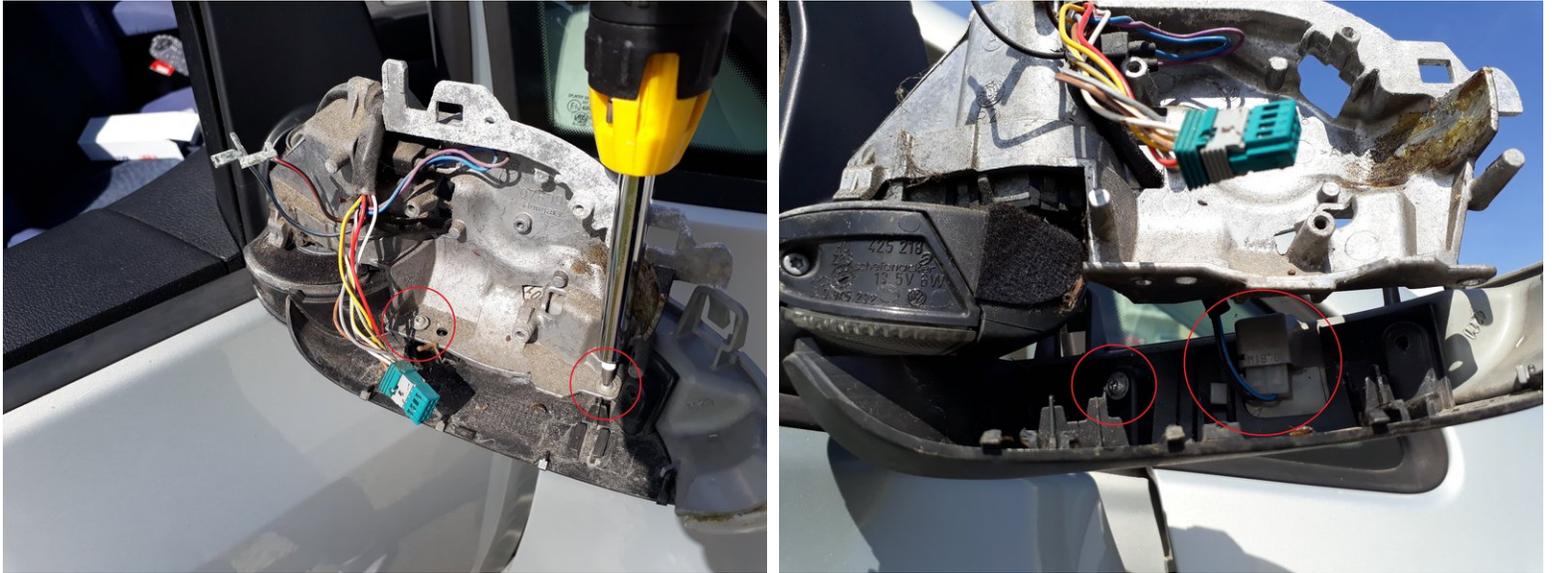
Étape 5 — Retrait du clignotant

- Retirer les 2 vis torx.
- Retirer la vis torx pour libérer le clignotant et retirer le connecteur du clignotant.
- Procéder au remontage en procédant dans le sens inverse. N'hésitez pas à observer le rétroviseur de l'autre côté pour voir l'orientation des pièces plastiques visibles.
