Changer les butées amortisseurs arrières sur Citroën Xsara Picasso

Rédigé par: pgar3366

Le remplacement a été effectué sur une Xsara Picasso 1.6Hdi FAP 110ch de novembre 2006.

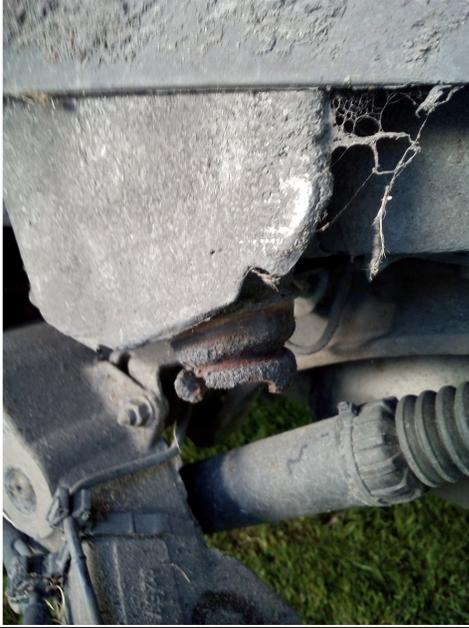
Étape 1 — Changer les butées amortisseurs arrières sur Citroën Xsara Picasso

- La butée est complètement détériorée et elle est juste emboîtée sur un socle métallique dont la base est conique.
