Changer le support moteur inferieur Ford Fusion

Remplacement du support moteur inférieur (support de boîte) sur Ford Fusion 1.6 TDCI de 2008.

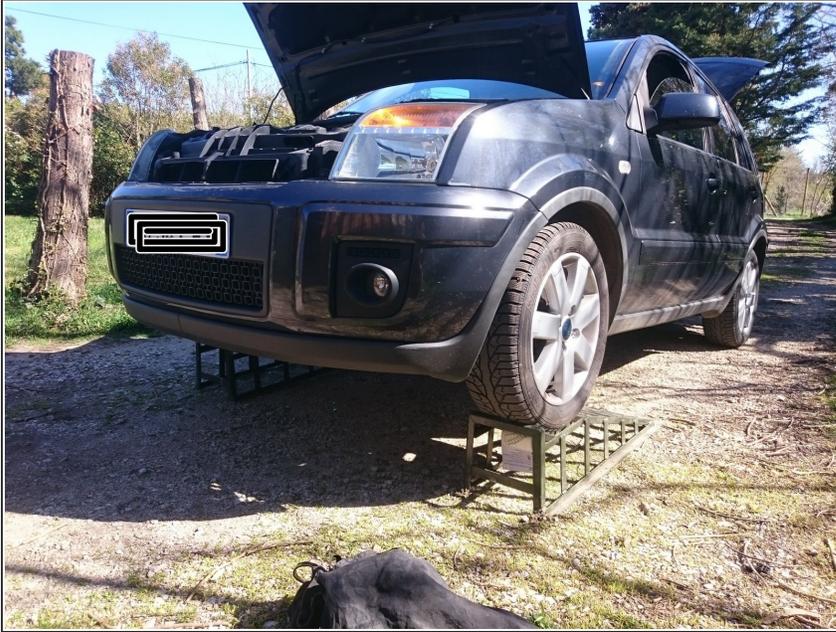
Étape 1 — Levage du véhicule

- Il faut lever l'avant de la voiture afin de pouvoir accéder au support par en dessous.
- [Levage du véhicule en sécurité](#)

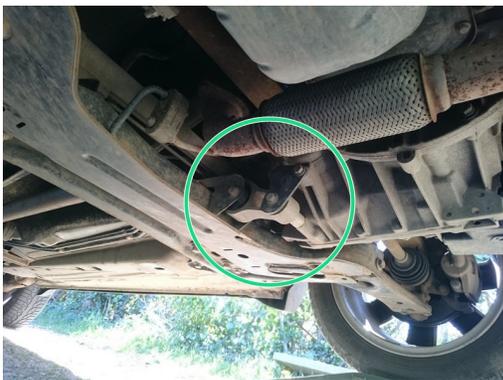
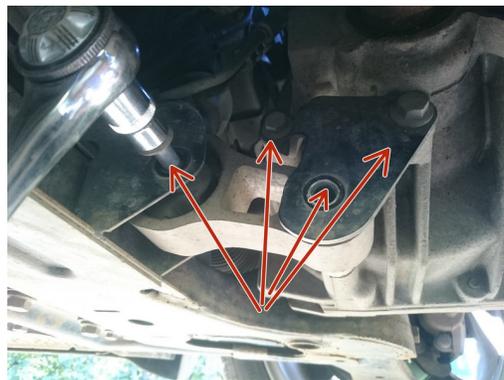
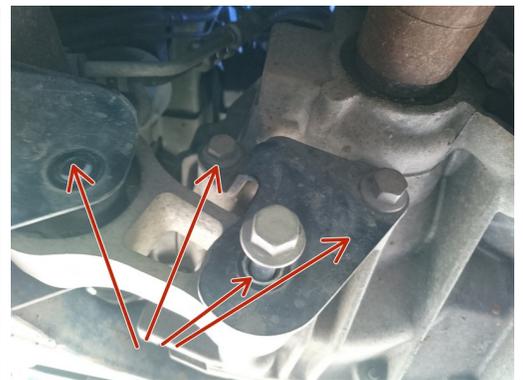
Étape 2 — Démontage du support moteur

- Le support moteur inférieur se situe entre la boîte de vitesse et le châssis.
- Déposer à la clefs de 13 les 4 boulons
- ⚠ repérez l'emplacement des différents boulons
- Une fois les boulons enlevés le support s'enlève aisément.
