# Remplacement d'ampoule de clignotant avant sur Peugeot 407

Remplacement d'ampoule de clignotant avant sur PEUGEOT 407 2.0 HDI 136cv

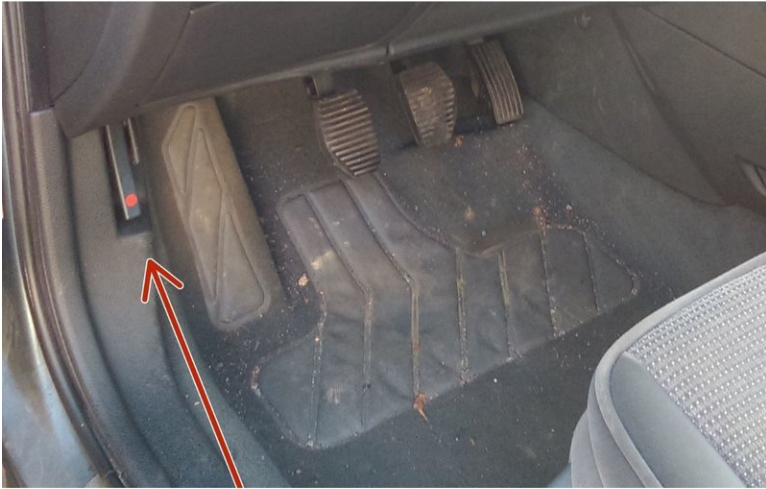
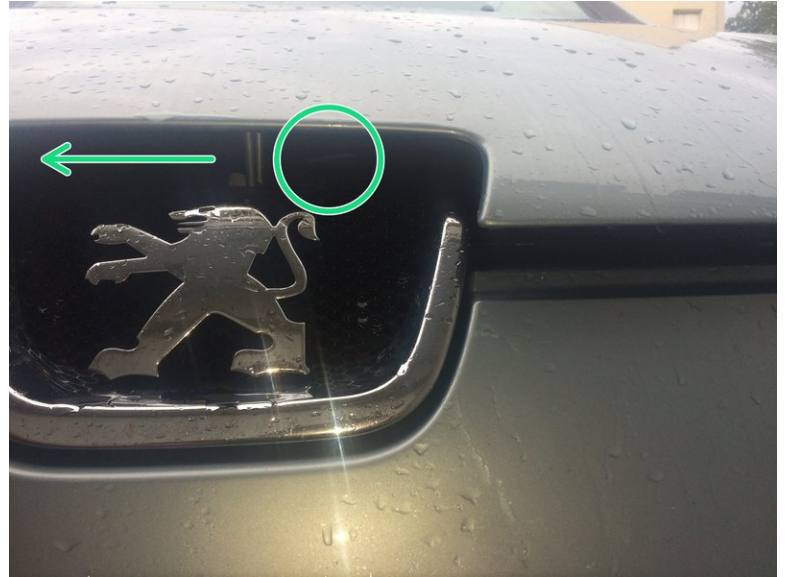
## Étape 1 — Ouverture du capot

- Soulever la manette d'ouverture du capot, coté conducteur
- Passer la main sous le capot puis déplacer la languette vers la gauche

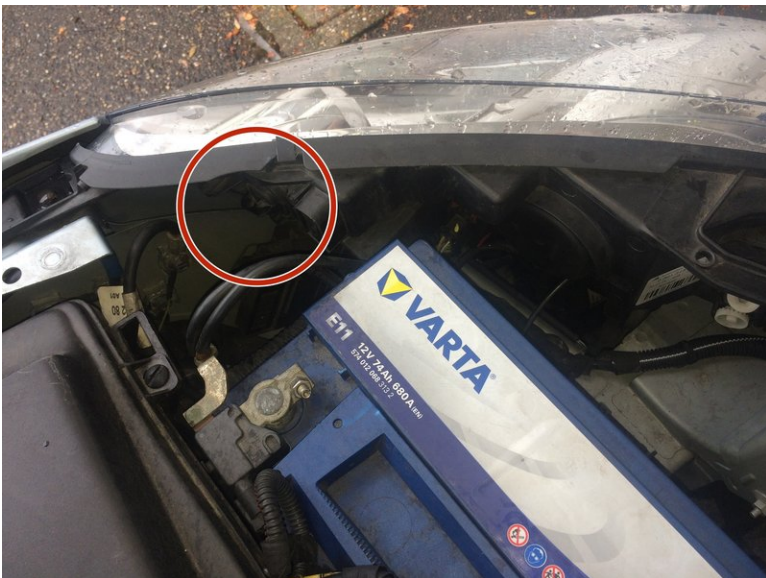
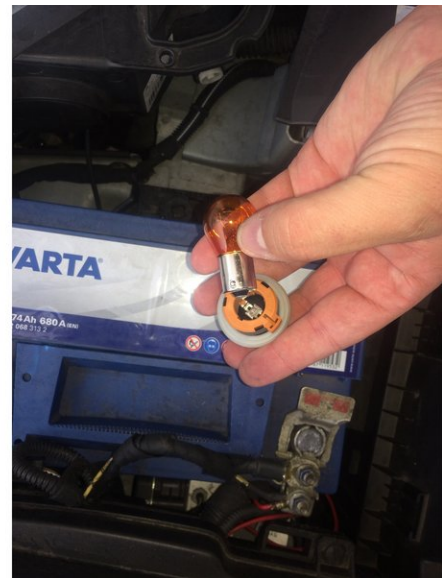
## Étape 2 — Démontage du support d'ampoule

- Retirer le cache de l'ampoule, en effectuant une rotation 1/4 de tour dans le sens anti-horaire.
- Retirer l'ampoule en effectuant une rotation 1/4 de tour dans le sens ant-horaire

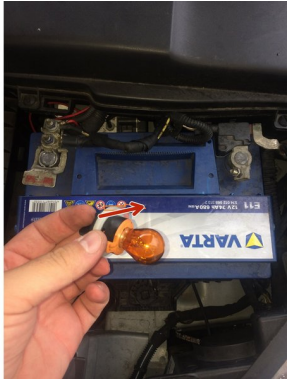
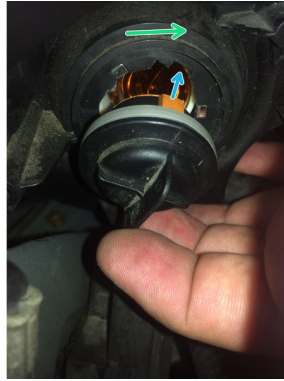
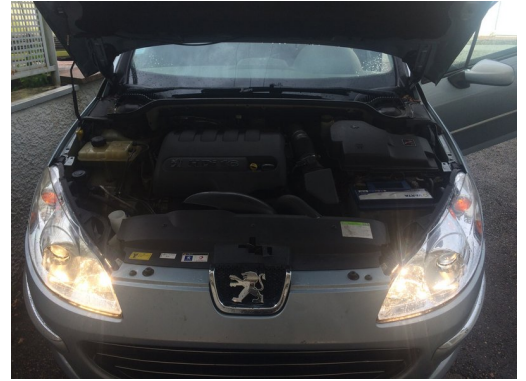
## Étape 3 — Remplacement de l'ampoule et remontage

- Remettre en place la nouvelle ampoule dans son logement et la faire tourner dans le sens horaire.
  - Repositionner le cache en face des encoches.
  - Faire tourner dans le sens horaire pour refixer le cache
- ❗ Vérifier le bon fonctionnement de l'ampoule puis refermer le capot du véhicule
