Remplacement d'un vérin de hayon

Intervention effectuée sur une Ford Fiesta IV phase 2 1.3 60ch de 2002

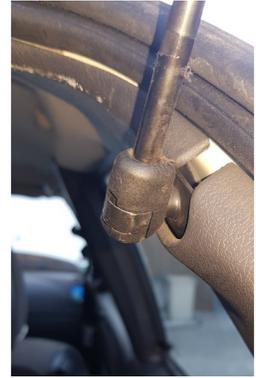
Étape 1 — Repérer le vérin et ses fixations

- Ouvrez le coffre
- Vérin

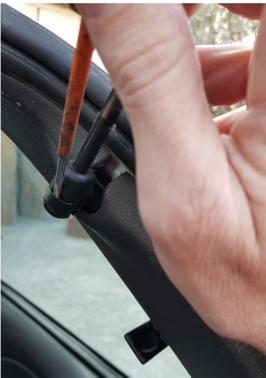
Étape 2 — Retirer l'agrafe côté habitacle

- Placez un petit tournevis plat derrière l'agrafe et retirez-la.

⚠ Laissez la tête du vérin dans son logement sinon le coffre va se refermer sur vous.

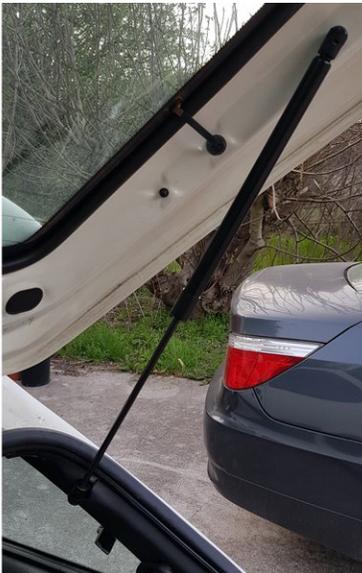
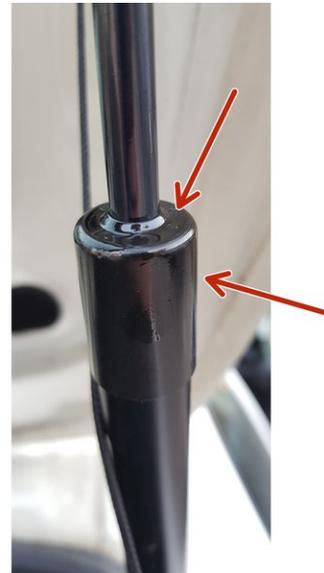
Étape 4 — Remontage

- Le remontage s'effectue en sens inverse
- Le vérin neuf est un TRISCAN. Je ne connaissais pas cette marque, je ne rachèterai pas. Il y a une fuite d'huile sans doute le joint en mauvais état.

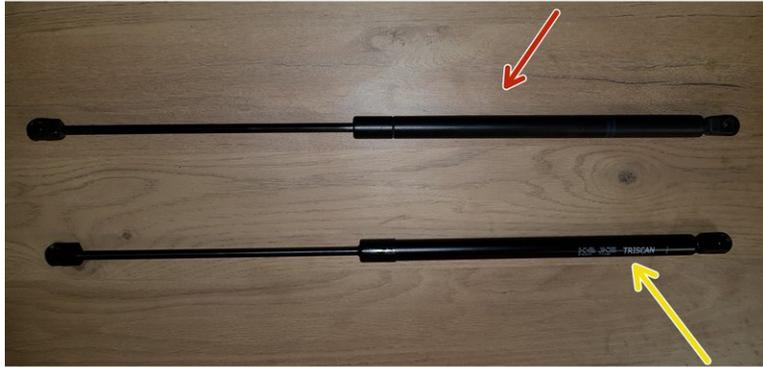
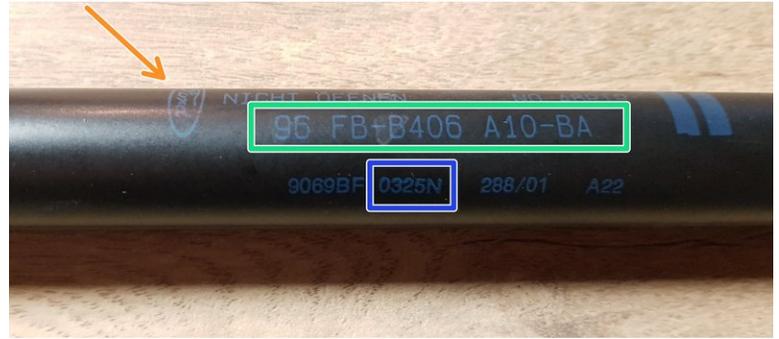
Étape 5 — Comparaison

- Ancien vérin
- Vérin neuf
- Origine Ford
- Référence
- Force
